Informe de Evolución de Temperaturas y Presión

Ensayo de incendio con registro de sondas

Fecha del informe: 27/08/2025

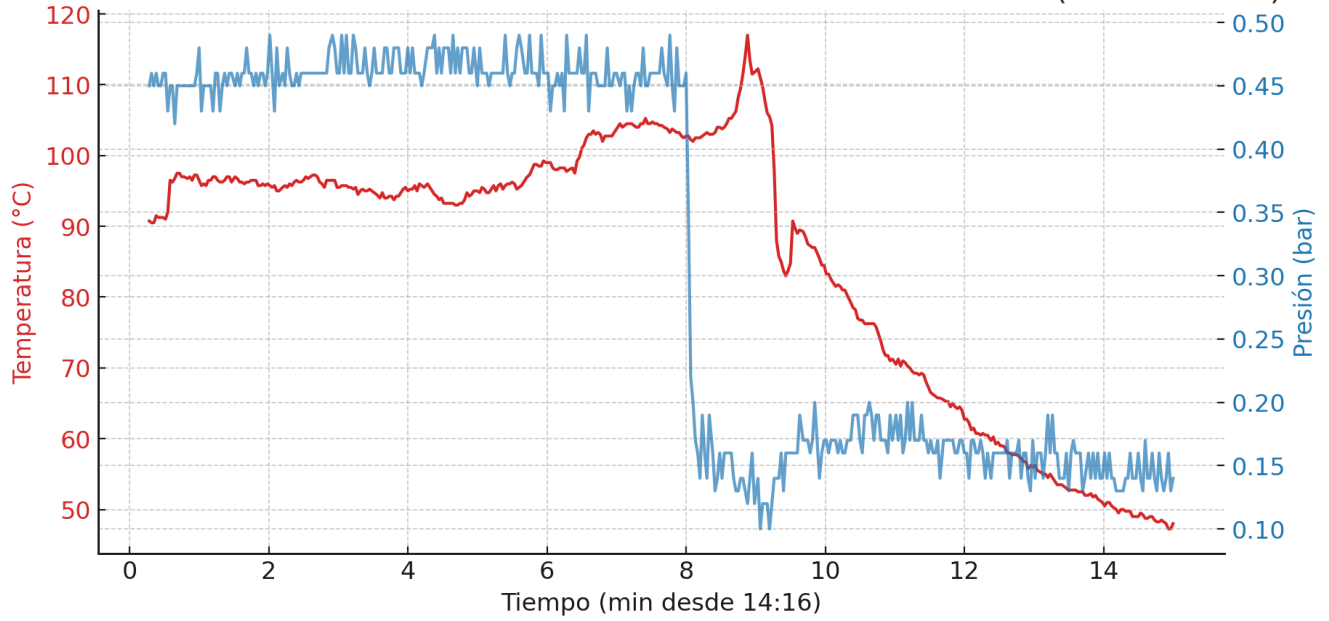
Evolución SONDA 9 ROCIADOR DERECHA EXTERIOR + Presión (14:16-14:31)
